## NICHT-INVASIVE UND NATURBEDINGTE TECHNOLOGIE GEGEN KAPILLARANSTIEG

### Die Kathedrale Santa Maria- Asti, Italien Auftrag Diözese von Asti

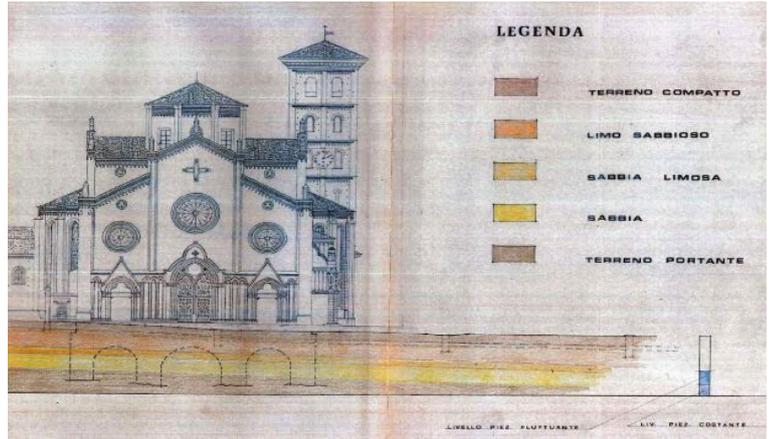
**PONDERALE FEUCHTIGKEITSMESSUNG - MPU1-WERTE**

Bei der letzten Überprüfung im Oktober 2019, beträgt der mit dem System festgestellte durchschnittliche Feuchtigkeitsabfall 31,8%.
