## NICHT-INVASIVE UND NATURBEDINGTE TECHNOLOGIE GEGEN KAPILLARANSTIEG

### Die Kathedrale Santa Maria- Asti, Italien Auftrag Diözese von Asti

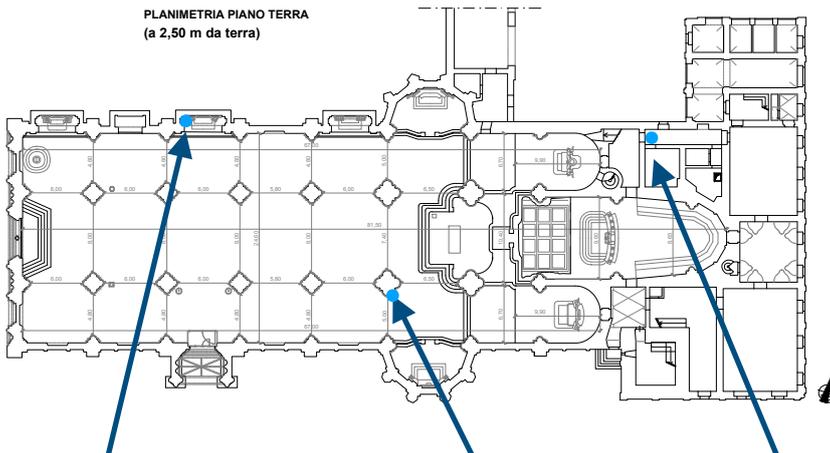
PLANIMETRIA PIANO TERRA  
(a 2,50 m da terra)

Die Kathedrale präsentiert sich mit großen Schäden in und an den Mauern aufgrund der Feuchtigkeit durch den Kapillaranstieg, die sich bis zu einer Höhe von 2-3 m über dem Boden erhebt.

Die Außenflächen sind fast vollständig ohne Putz, während die Innenflächen vollständig mit Fresken und Tempera bis zum Boden verziert sind. Die aufsteigende Feuchtigkeit brachte und förderte auch Mineralsalze, die in der Kristallisationsphase Schäden an der Oberflächen und auf Böden verursachte.

Drei Dry Up Geräte um eine Fläche von ca. 2.800 m<sup>2</sup> zu decken.
